Gar nicht makaber: Grabsteinprüfung

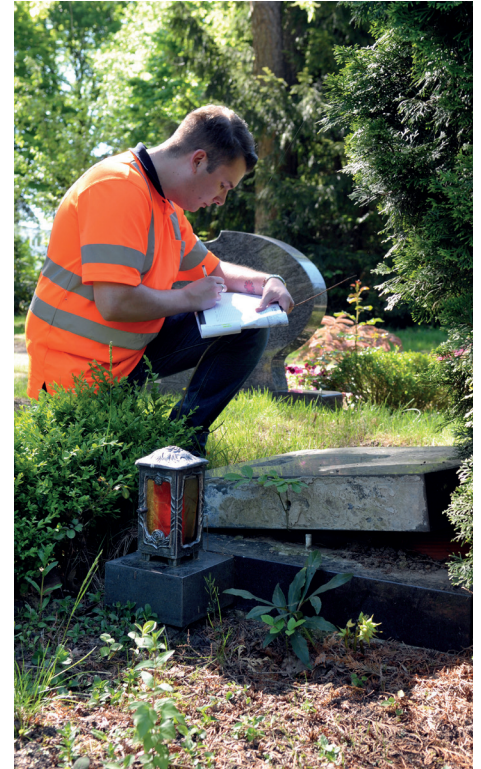
Die Gründe für eine mangelnde Standsicherheit sind ganz verschieden. Mal ist ein Maulwurfshügel schuld, ein anderes Mal ist das Fundament des Grabmals unterspült und dadurch aufgelockert worden. Vages erklärt: „Auch der Anschluss an die Bodenplatte wird nicht immer fachgerecht durchgeführt, was dazu führen kann, dass auch recht neue Grabsteine nicht zwingend standsicher sind.“ Oft kommt es zum Glück nicht dazu, dass Warnhinweise verteilt werden müssen. „Nicht mehr als ein Prozent aller Grabsteine stellen tatsächlich ein Sicherheitsrisiko dar“, so Vages. Von Unfällen, bei denen tatsächlich Menschen durch umfallende Grabmale zu Schaden kamen, hat er zum Glück nur gehört, es nicht selbst erlebt.

Maximilian Vages bei der Arbeit: Diesen Grabstein musste er vorsichtshalber niederlegen, da Unfallgefahr bestand. Der Anschluss an die Bodenplatte war nicht in Ordnung. Foto: ©Isabella Raupold

gestattet mit einem „Kipp-Tester“ üben sie Druck auf die Oberkante der Steine aus, bekleben lose Steine mit Warnhinweisen, fotografieren und dokumentieren. Besteht eine akute Gefährdung, müssen wackelige Grabmale abgesperrt oder umgelegt werden – natürlich mit der Grabinschrift nach oben.
